## Restauración de las Portadas góticas de la Concatedral de Santa María de Castellón

Juan Ignacio Traver de Juan \*

Las portadas góticas de la Iglesia Concatedral de Santa María de Castellón insertadas en el nuevo templo edificado en este siglo por Vicente Traver Tomás, han sufrido recientemente un proceso de restauración que ha detenido su deterioro progresivo. El autor de este artículo, perteneciente a la saga de arquitectos responsable de la erección del templo actual, explica en estas líneas los antecedentes históricos, la metodología, los criterios de intervención y las técnicas empleadas en la restauración. El artículo se completa con una biografía del arquitecto Vicente Traver Tomás.

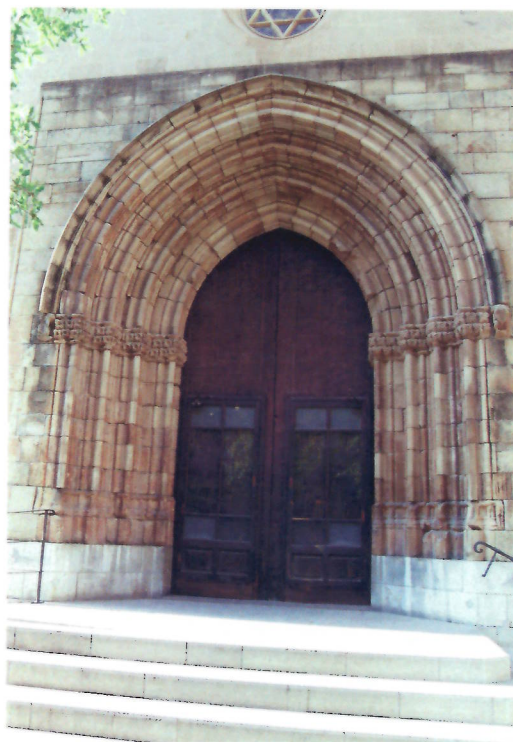
6

Derribada en 1936, fue reconstruida posteriormente constituyendo actualmente un cuerpo saliente colocado en alto sobre cinco peldaños (fig. 6), siendo de las tres portadas la que se encuentra más alejada de su situación original.

6. Portada Sur. Estado actual

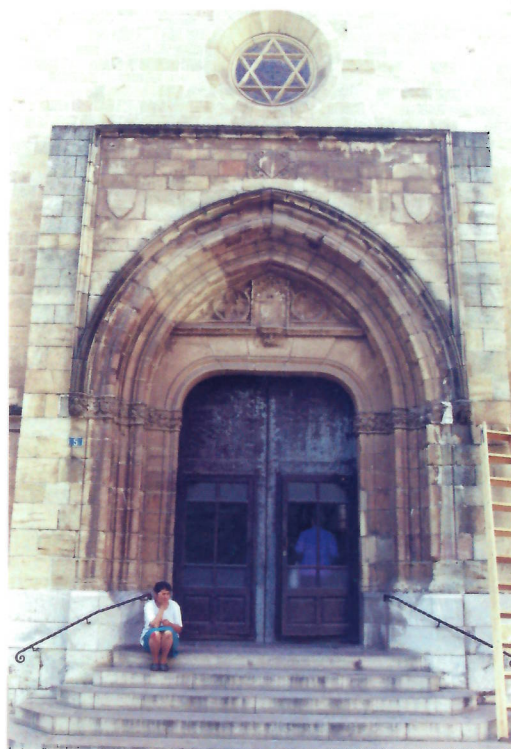
7

Al igual que la portada sur, fue dañada y derribada parcialmente en 1936 y reconstruida con posterioridad casi con el mismo estado original. Actualmente constituye un cuerpo saliente colocado en alto sobre cinco peldaños (fig. 7).

7. Portada Norte. Estado anterior a la restauración actual

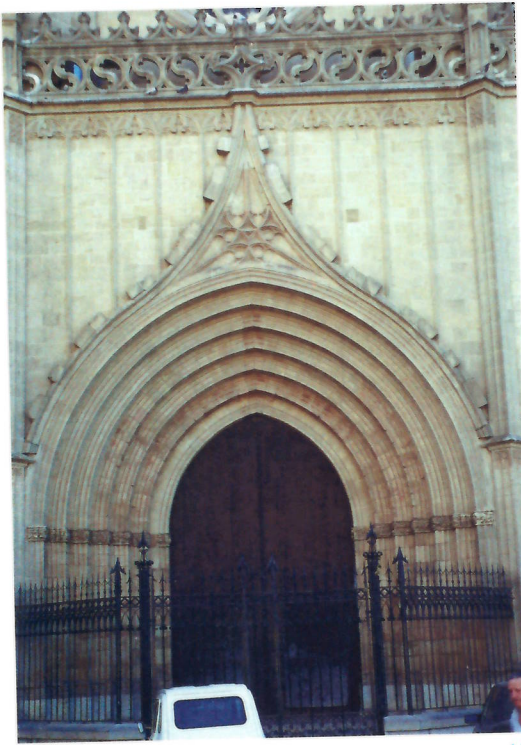
11

11. Portada Oeste. Estado anterior a la restauración

Esta portada, montada con una gran proporción de elementos nuevos, está abocinada y no ha sufrido por ello un deterioro apreciable. No ocurre lo mismo con los elementos rescatados de la portada original que eran los de mayor valor artístico: basas, fustes y, sobre todo, capiteles, donde el proceso de arenización, descamación, e incluso desintegración con gran número de fisuras, era intensísimo, con importantes pérdidas en los elementos escultóricos de los capiteles (fig. 16).

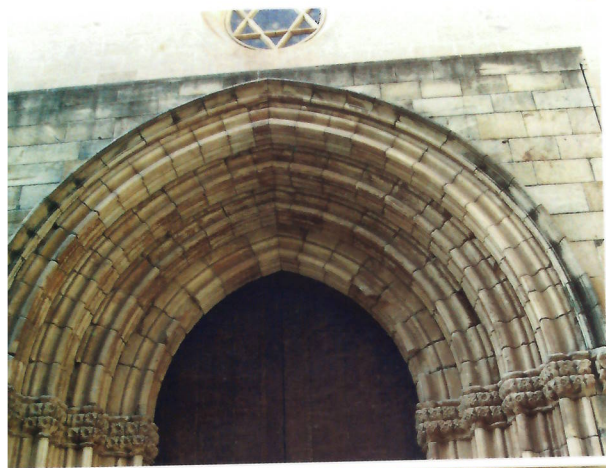
12

12. Portada Sur. Estado anterior a la restauración

- Por un lado, el agua que deslizando por el paramento superior llega al cuerpo saliente y alcanza la baquetilla exterior que no dispone de goterón, desaguando sobre las ménsulas y provocando humedades en las arquivoltas (fig. 12).

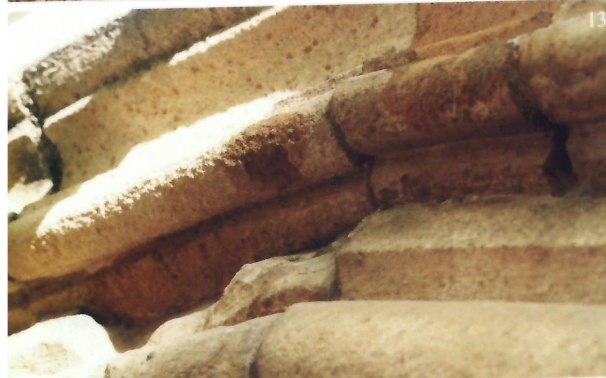
13. Roca disgregada; piedra arenisca de 1940: juntas descarnadas; restos de pátina, ampolladuras ocasionales; colonias biológicas; pérdidas de piedra por fracturas.

- Por otra parte, las juntas descarnadas (probablemente como acto intencionado del autor del montaje, Vicente Traver Tomás), que en el caso de no existencia de suficiente cuerpo de materia en las juntas, favorece la penetración de agua de lluvia en el interior de la fábrica, provocando un movimiento unidireccional de dentro a fuera, que acumula el salitre disuelto en la superficie de evaporación, generando así el desgaste por arenización de la superficie de la piedra arenisca y el desprendimiento de la pátina visible aún en muchas zonas (fig. 13).

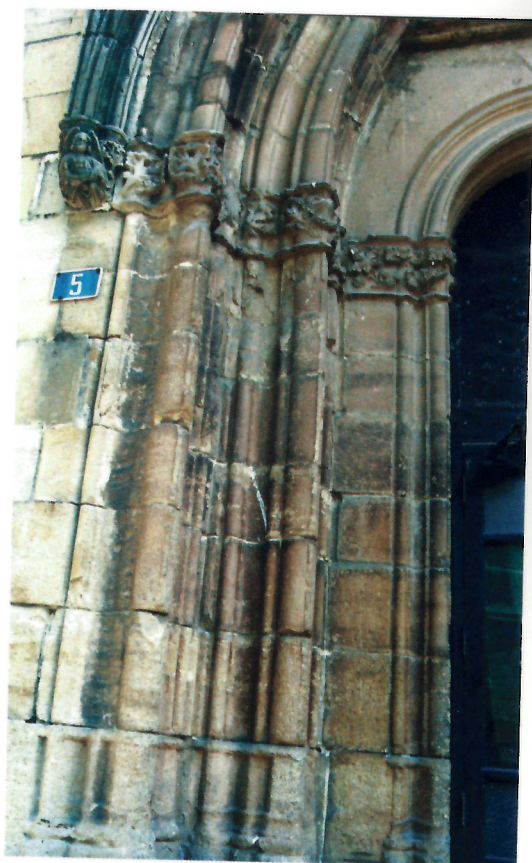
Desde el punto de vista de la conservación, la tarea esencial en esta portada también consistió en recoger y evacuar eficazmente las aguas pluviales sobre el paramento inclinado de la parte superior del cuerpo saliente. A continuación fue necesario el tratamiento de las juntas, resanando y retacando en profundidad, lo que proporcionó una protección adecuada frente a la penetración de de agua en el muro (figs. 14 y 15).

14. Portada Norte. Humedades en las arquivoltas. Zonas arenizadas y restos de pátinas.

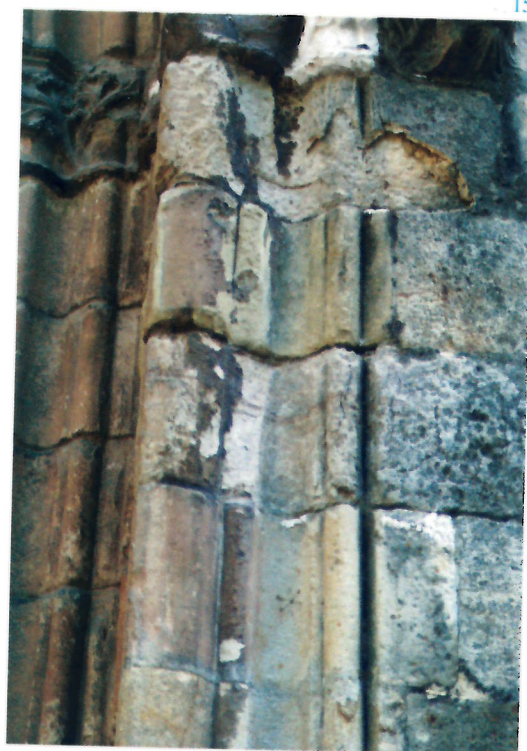
15

15. Portada Norte. Deplacados y arenizaciones

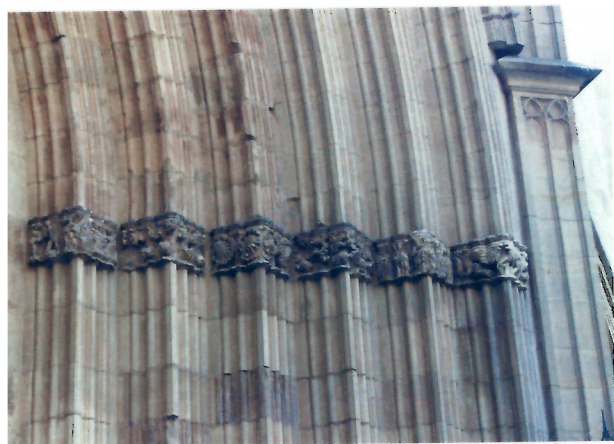
16

16. Capiteles del lado derecho. Portada Oeste

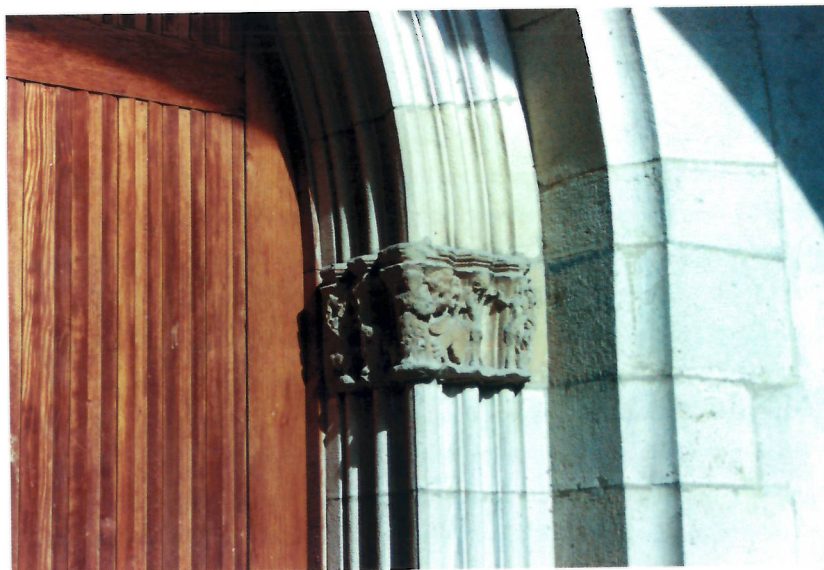
19

Esta portada es totalmente nueva; salvo los dos capiteles que proceden de la antigua portada oeste. Al estar la portada a cubierto en un atrio, los capiteles aunque muy dañados, no alcanzaron el grado de deterioro de los montados en la portada oeste. El resto de la portada, que data de la primera mitad de la década de 1960, no presenta daños salvo la acumulación de polvo.

19. Capitel del lado derecho. Portada de la capilla de la Comunión

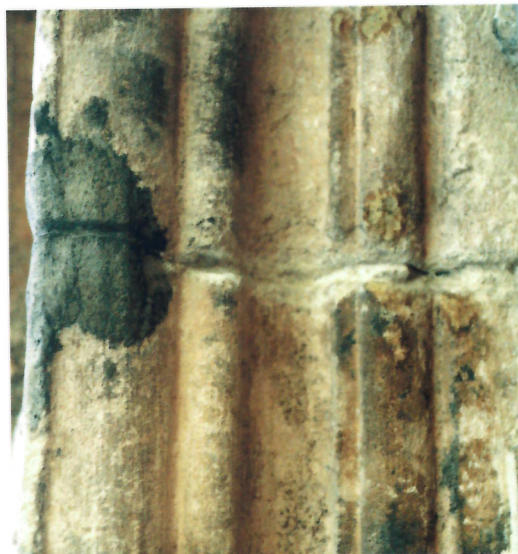
17

17. Portada Norte. Lado izquierdo interior. Juntas y reintegraciones con cemento "Portland"

- Detener el deterioro de los elementos
- Subsanan intervenciones puntuales que discordaban con el conjunto (añadidos con cemento portland gris en la portada norte) (fig. 17).
- Eliminar la suciedad, concreciones o elementos biológicos que fueron apareciendo con el paso del tiempo
- Aplicar todas aquellas medidas de protección, compatibles con el soporte, y que impidieran la penetración del agua pluvial (fig. 18).

Cemento: en algunas molduras y relieves de la norte existían reintegraciones y sellado de juntas con cemento portland gris que fueron eliminados por procedi-

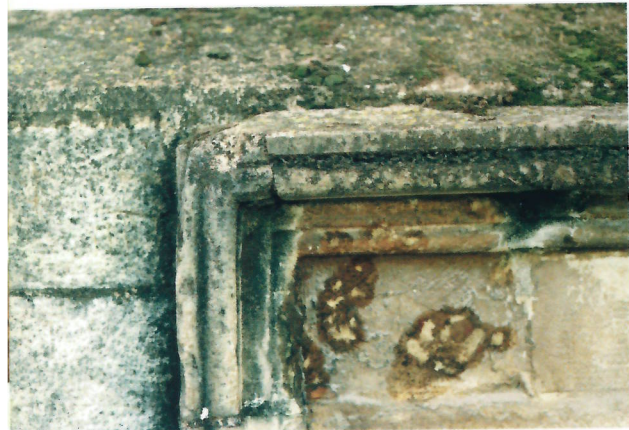
18

18. Portada Norte. Lado izquierdo. Roca desagregada, juntas descarnadas, colonias biológicas
