La reconstrucción de Varsovia tras la Segunda Guerra Mundial

Juan Carlos Salas Ballestín*

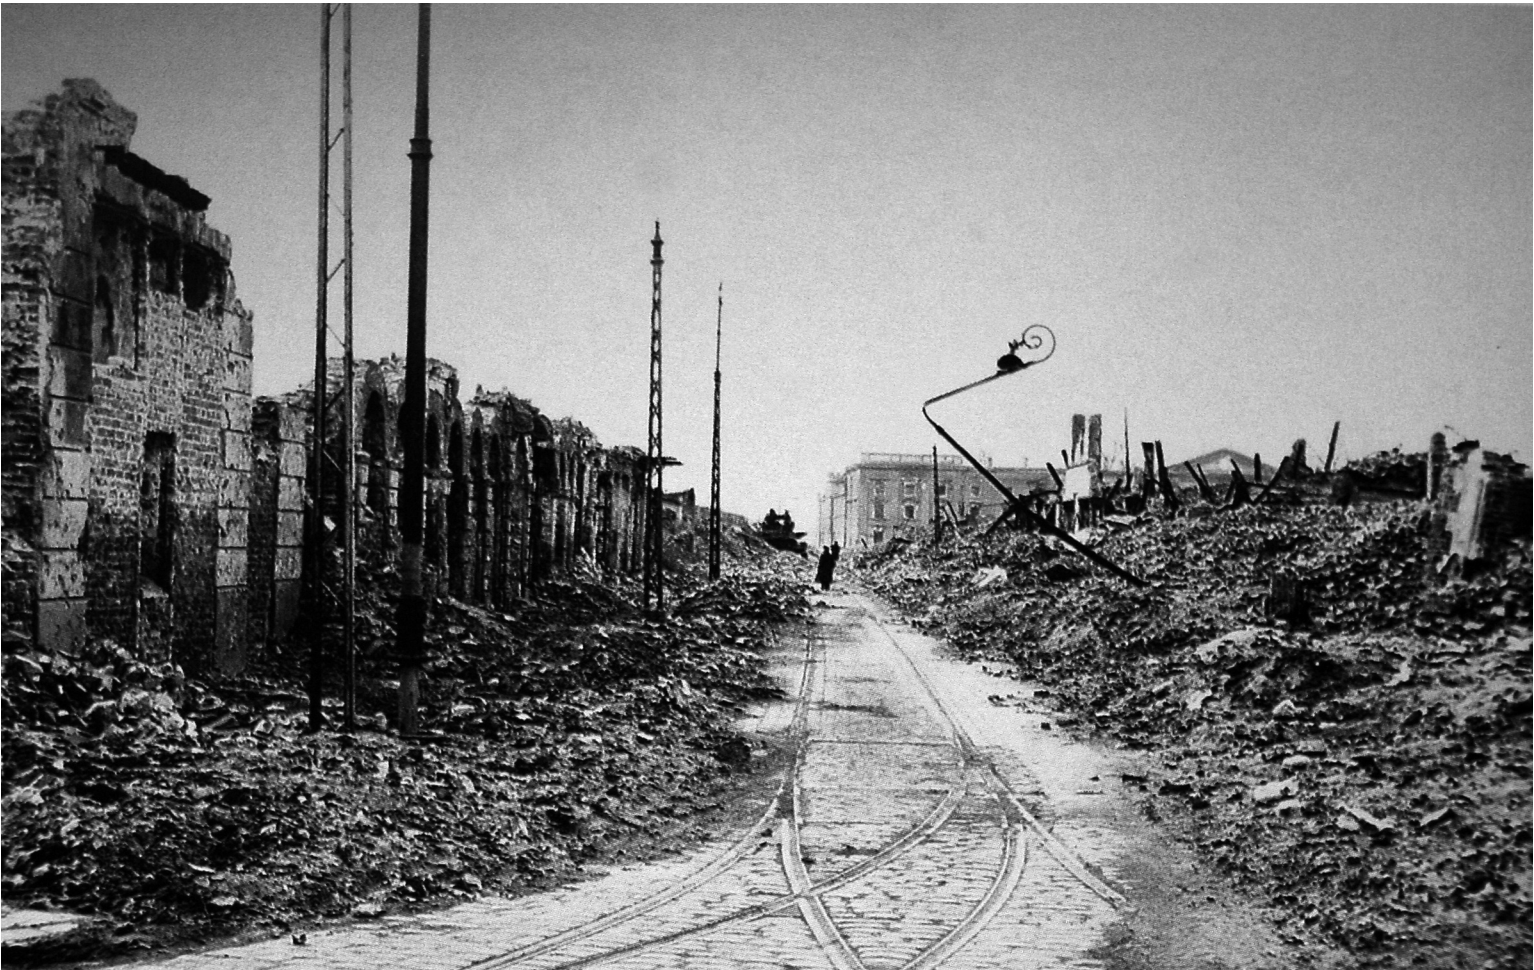
5. Estado del ghetto tras la guerra

Los combates de ocupación alemana se saldaron con edificios militares bombardeados, como el Castillo Real. Pero la verdadera destrucción de patrimonio se verificó primero en la zona del Ghetto en 1943, y más tarde en el resto de la ciudad, tras la sublevación de 1944. El Ghetto fue arrasado, una extensión de 400 hectáreas del antiguo barrio de Muranów, uno de los más ricos antes de la guerra, que quedó en la más completa ruina. Su población también fue exterminada. Un 90% de la comunidad judía-polaca no sobrevivió a los exterminios de los campos de concentración. El levantamiento de Varsovia produjo efectos similares en el resto de la ciudad, con más del 40% de las viviendas inhabitable tras la guerra. La lucha fue especialmente intensa en el centro histórico donde se ejerció resistencia feroz. Tras sofocar la sublevación, una unidad alemana de zapadores se encargó de la demolición sistemática de todas las manzanas del centro histórico con minas por control remoto, que unido al fuego de artillería y la quema incontrolada abocaron al barrio a una completa destrucción. El valor compositivo urbano de 800 años acumula-

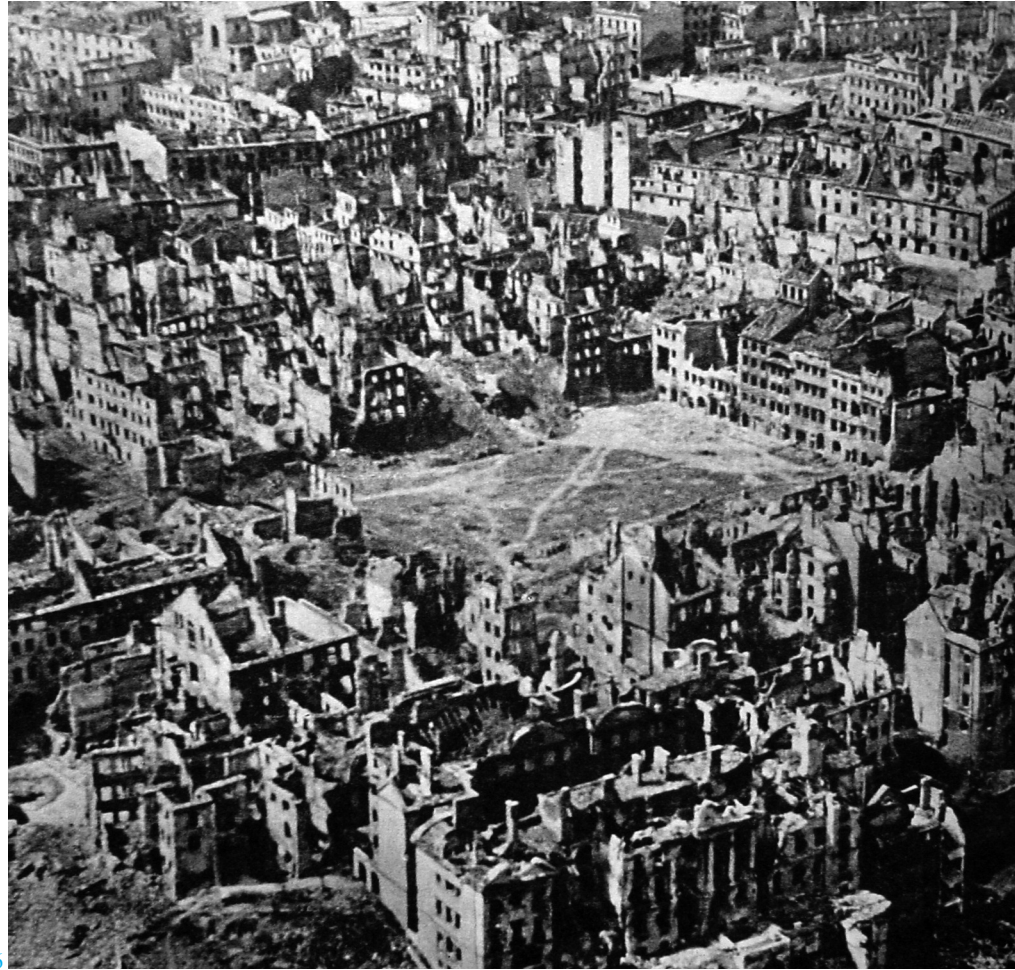
6

6. Panorámica del centro histórico en 1945

dos de historia fue suprimido. Más del 85% de las construcciones fueron demolidas y, entre ellas, las más emblemáticas: la plaza central de Rynek Starego Miasta, la Catedral, el Castillo Real, iglesias, palacios, monumentos conmemorativos y un largo etcétera. El alcance de la zona de mayor destrucción fue el Śródmieście (Distrito Central), que agrupaba los núcleos más históricos: Stare Miasto (antigua ciudad), Nowe Miasto (nueva ciudad) y el Camino Real.

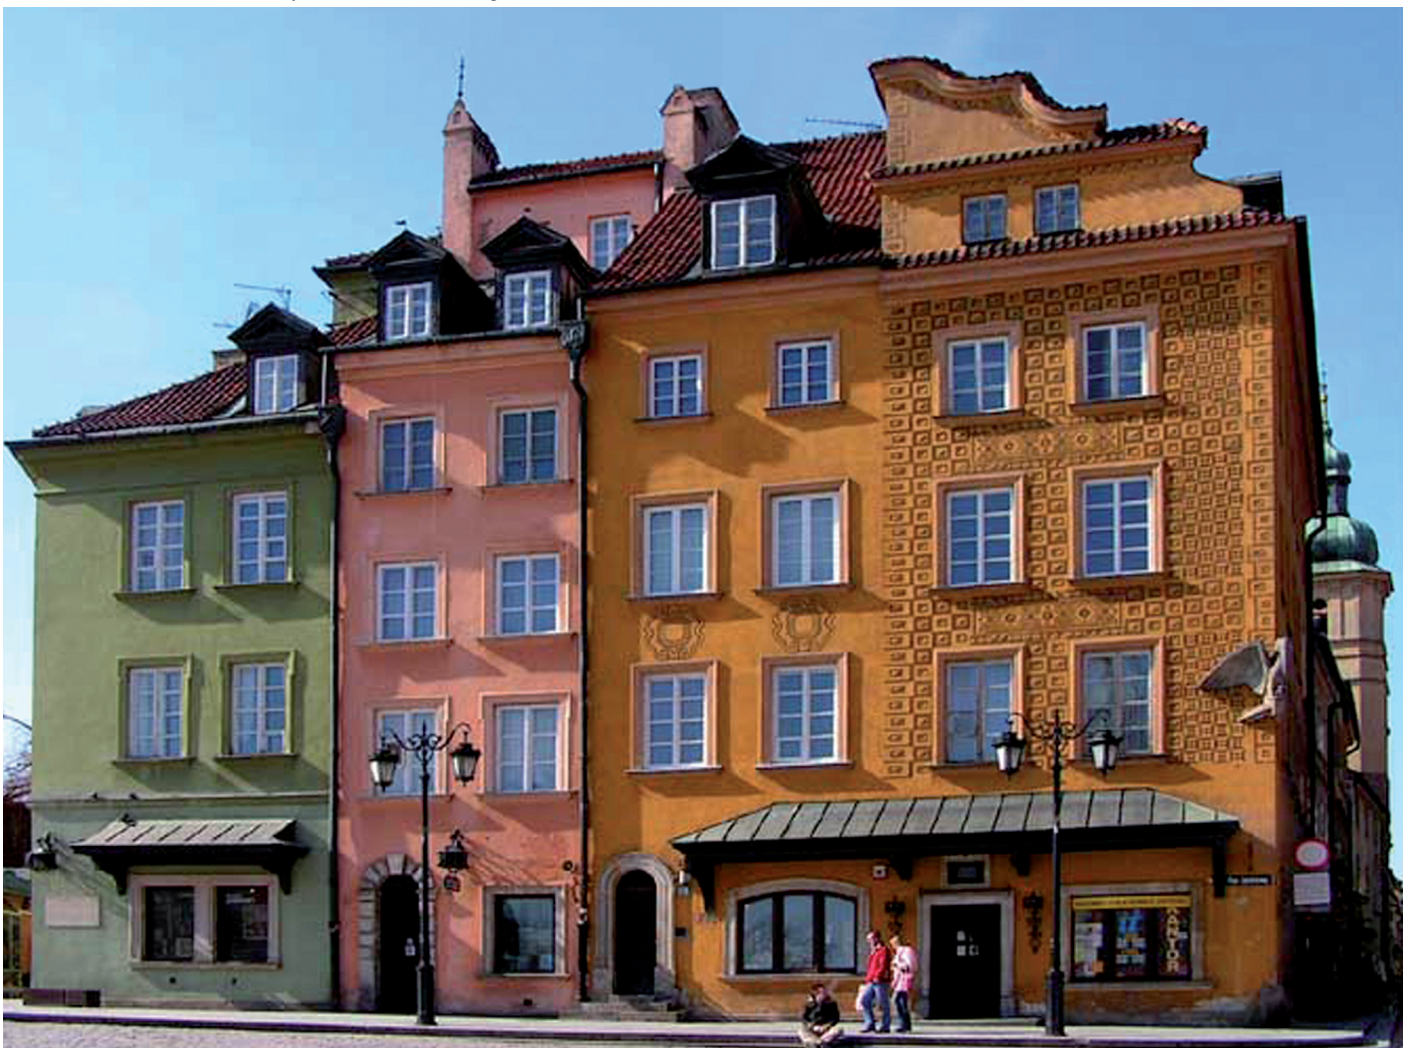
8. Fachadas de la Plaza Zamkowy, reconstruidas tras la guerra

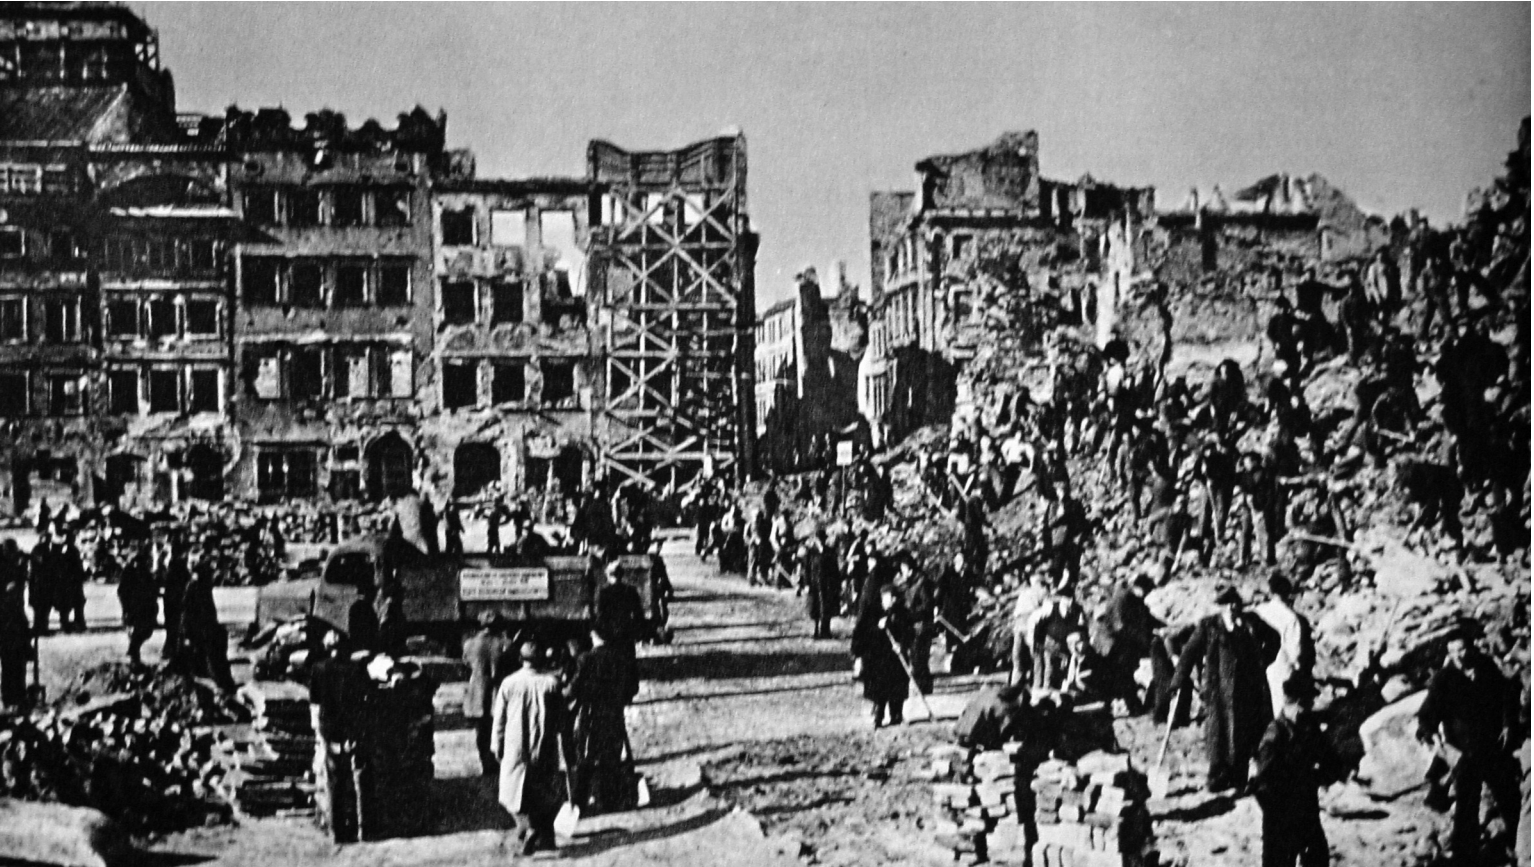
9

9. Trabajos de desescombro y consolidación en Rynek Starego Miasto

El proyecto de restauración pretendía restituir la forma, el cromatismo y la ornamentación originales. Las operaciones previas consistieron en el desescombro y el diseño de los planos a partir de la documentación existente. Tres de las cuatro fachadas de la plaza tuvieron que ser totalmente reconstruidas, mientras que la cuarta pudo consolidarse para su posterior tratamiento pictórico. Se mantuvieron función y uso, con la planta baja dedicada al comercio y las superiores a vivienda. Además, se incorporaron estudios y pequeños talleres en las azoteas que poseían una excelente iluminación. Los muros originales fueron parcialmente restituidos con ladrillos recuperados entre las ruinas y el resto tuvo que aportarse de nueva fabricación. Se diferenció el tratamiento

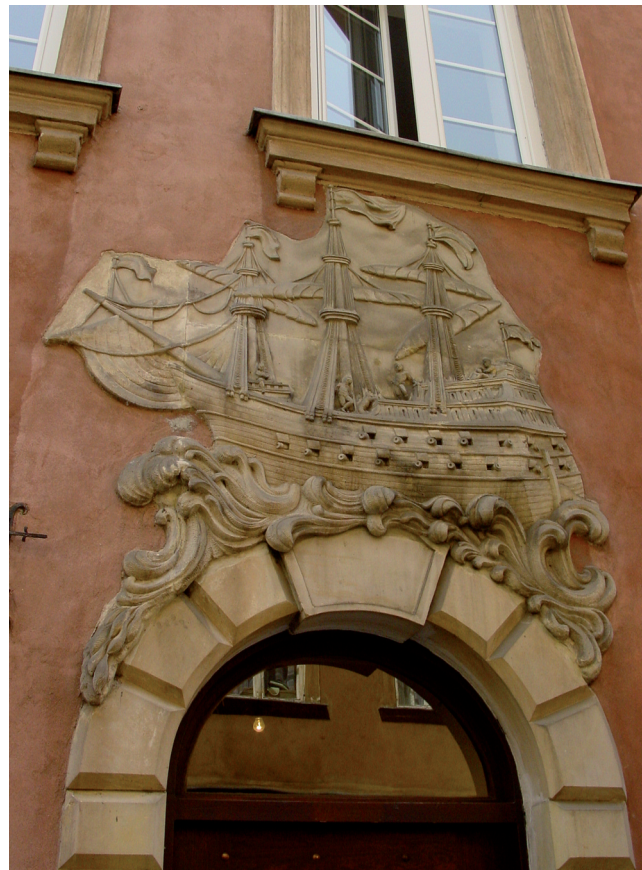
12

12. Integración del bajorrelieve preexistente en la reconstrucción

de las partes reconstruidas y las preexistentes, mostrando el material original despojado de enfoscados que homogeneizaran ambas fases, facilitando así una futura interpretación. En la actualidad, ha aparecido la pátina del tiempo sobre la superficie reconstruida. La sustitución de la obra original por una copia no es apreciable a simple vista, sino con ayuda de placas conmemorativas y detalles intencionados. El falso histórico creado mantiene el valor de representatividad pasado y gran parte de la información pictórica, pero no refleja la profunda huella de la guerra moderna, que tanto afectó a Varsovia.

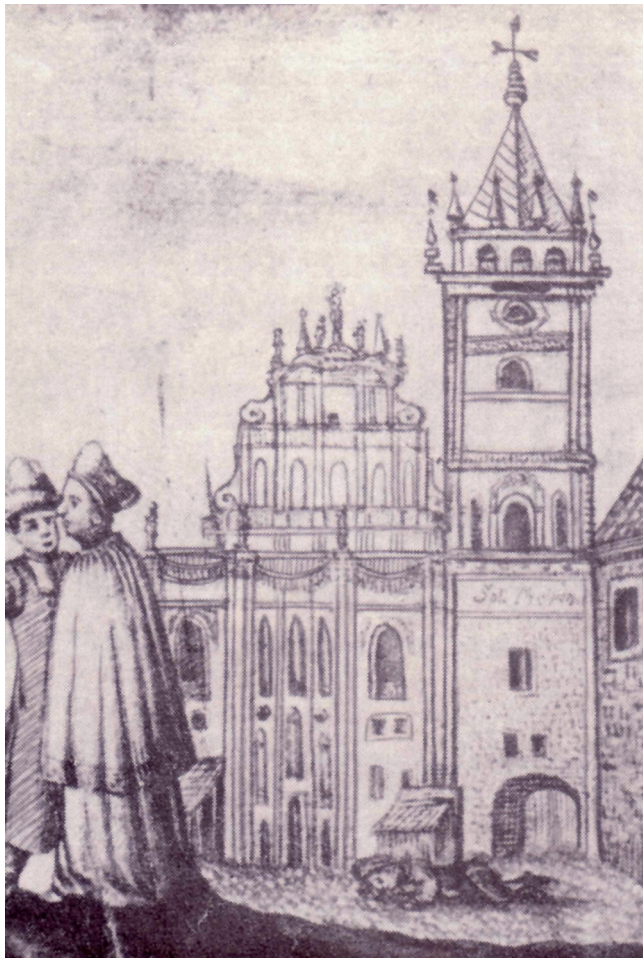
14. Imagen medieval de la Catedral de San Juan

En este caso, se propuso devolver a la catedral a su imagen original del siglo XIV para recuperar su unidad potencial. De la restauración estilística del siglo XIX, considerada de escaso valor, no quedaron restos, así que se consultó la información gráfica existente sobre la catedral original y se tomaron referencias de otras de la misma época como las de Torun o Cracovia para dirigir la nueva intervención. El lenguaje elegido tomó como referencia formal al gótico del Este, pero dentro de una sobriedad minimalista propia de la nueva época, para distinguir esta nueva interpretación y, a su vez, representar una imagen abstracta de la iglesia original. Se optó por el ladrillo como material de construcción tras la información obtenida de las catas arqueológicas de la iglesia original, mostrando el aparejo en distintas disposiciones. El interior recrea el volumen previo, con una simplificación de

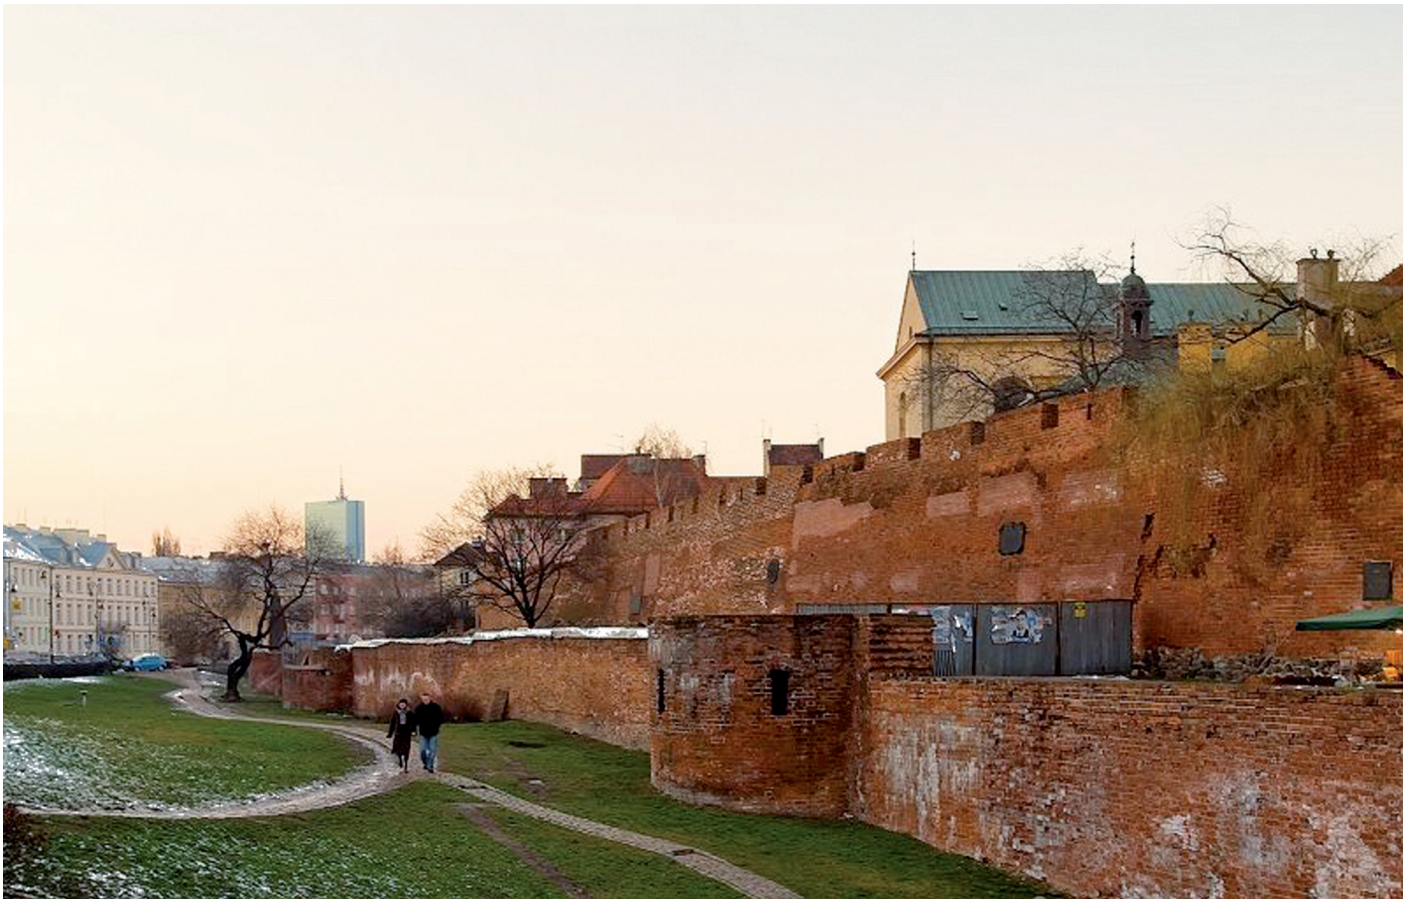
13. Doble muralla del Stare Miasto, reconstruida tras la guerra

Las murallas medievales, la barbacana y las torres habían desaparecido engullidas por nuevas edificaciones con la evolución histórica de la ciudad. En 1945, tras los desescombros previos salieron a la luz sus trazas y se decidió intervenir sobre ellas. El encargado del proyecto fue el arquitecto Podlewski. En una decisión comprometida optó por restituir el volumen de la muralla por su mayor valor histórico en lugar de la masa de las viviendas previas a la guerra. En condiciones normales se habría tratado de un proyecto muy problemático que podría haberse prolongado décadas en el tiempo, pero el estado catastrófico de las ruinas, unido a la reestructuración de la propiedad privada, facilitó la labor. Las trazas originales mostraban una doble muralla defensiva, la barbacana de entrada y varias torres. La intervención esbozó el trazado original con la disposición de un volumen neutro de ladrillo visto sobre las ruinas, sin definir una altura concreta, al carecer de datos científicos fiables. La barbacana se reconstruyó completamente de manera historicista, en un estilo gótico característico de fortificación, también con fábrica de ladrillo visto.

Se recuperó el trazado original de las murallas para facilitar su interpretación como unidad. En muchas ciudades es común el conocimiento de restos de murallas históricas bajo edificaciones posteriores y, sin embargo, son escasas y muy costosas las intervenciones de restitución. En las circunstancias especiales de la ciudad de Varsovia se pudo emprender un claro ejemplo de restauración integral de la unidad potencial de la muralla haciendo prevalecer su valor histórico sobre el de las edificaciones posteriores.
