## Restauración de las Portadas góticas de la Concatedral de Santa María de Castellón

Juan Ignacio Traver de Juan \*

Las portadas góticas de la Iglesia Concatedral de Santa María de Castellón insertadas en el nuevo templo edificado en este siglo por Vicente Traver Tomás, han sufrido recientemente un proceso de restauración que ha detenido su deterioro progresivo. El autor de este artículo, perteneciente a la saga de arquitectos responsable de la erección del templo actual, explica en estas líneas los antecedentes históricos, la metodología, los criterios de intervención y las técnicas empleadas en la restauración. El artículo se completa con una biografía del arquitecto Vicente Traver Tomás.

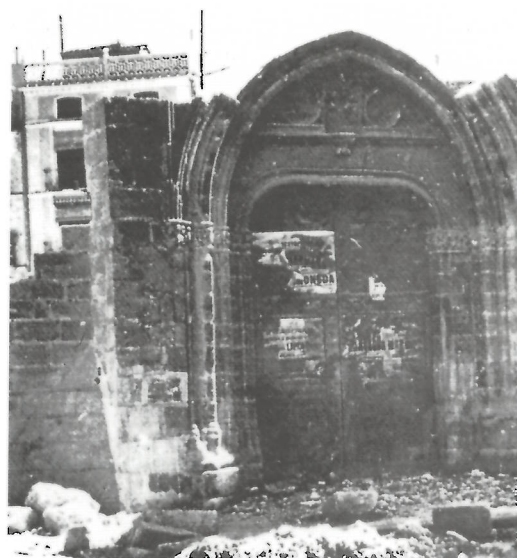
1

1. Portada Norte. Derribo de 1936
2. Portada Norte. Reconstrucción de 1940 (?)
3. Portada Sur. Estado en 1919

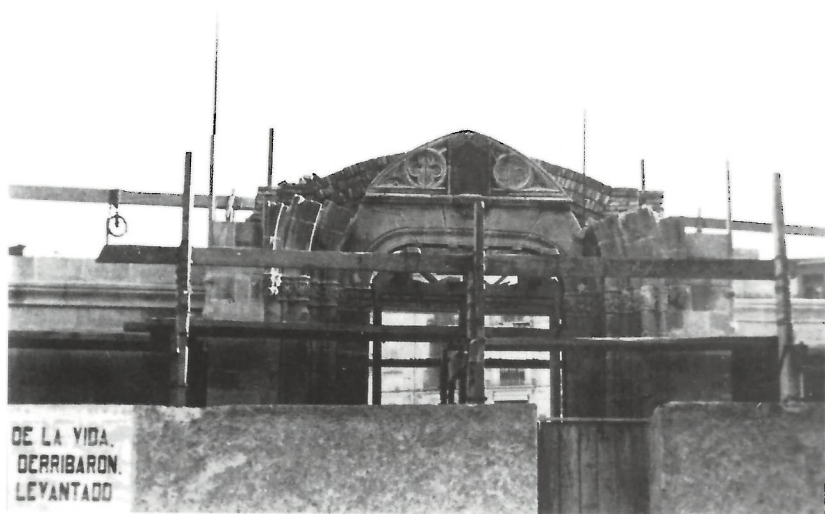
2

La "Iglesia Mayor", declarada Monumento Nacional Histórico-Artístico por Decreto del 3 de junio de 1931, fue derribada como ya se ha dicho, a finales de 1936 y principios de 1937, quedando sólo en pie la base de los muros de la fachada y las tres portadas, aunque sólo parcialmente y quedando bastante dañadas (fig. 1). Los restos fueron desmontados al inicio de la construcción del nuevo templo bajo la dirección del arquitecto Vicente Traver Tomás, autor del proyecto a finales de 1939 o inicios de 1940, montándose de nuevo (fig. 2), y quedando totalmente integradas en el nuevo edificio.

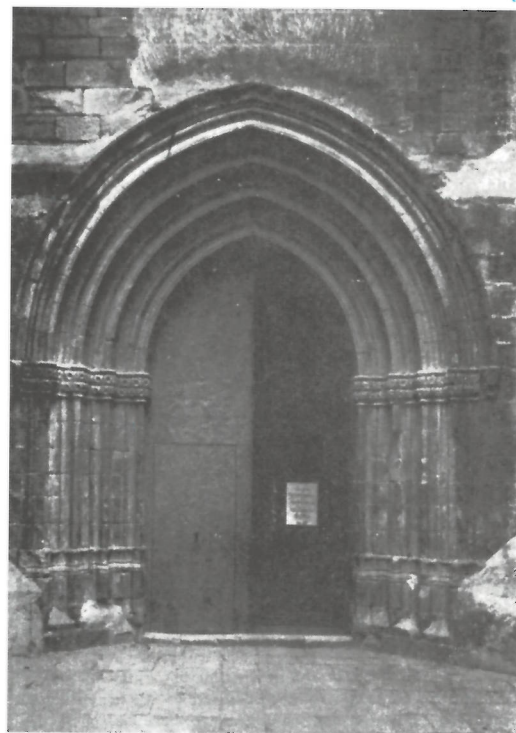
3

Con el paso del tiempo, las portadas sufrieron un progresivo deterioro, ya apreciable en las fotografías del año 1919 del archivo Mas del Instituto Amatller de Arte Hispánico, y que se acentuó en los últimos años (figs. 3, 4 y 5). Deterioro que provocó daños esencialmente en la superficie, mostrando erosión, suciedad y efecto de humedades en la piel de la cantería y relieves escultóricos. Por contra, se observa que las patologías no se refieren en modo alguno, ni a la estructura ni a la disposición constructiva de sus elementos constituyentes, en los que no se aprecia ningún tipo de problemas.

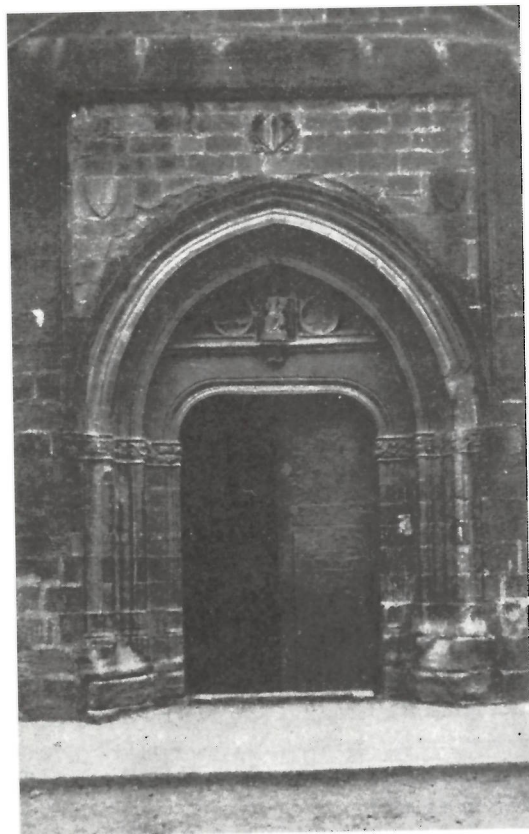
4

4. Portada Norte. Estado en 1919

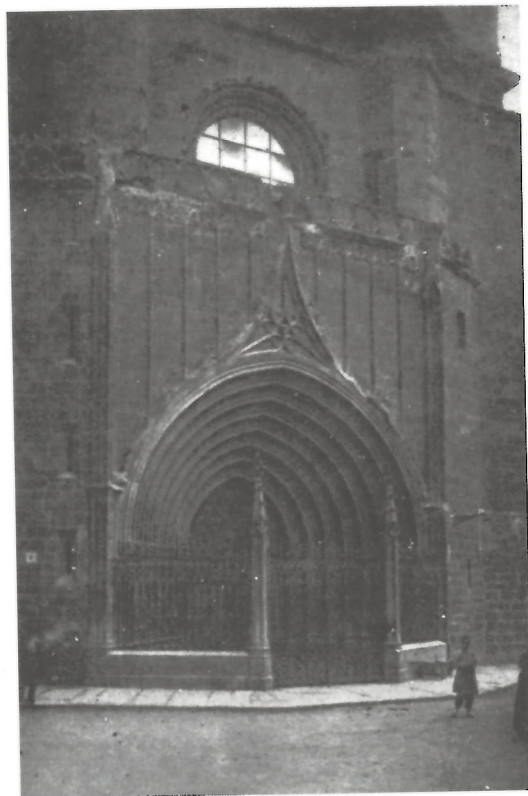
5

5. Portada Oeste. Estado en 1919

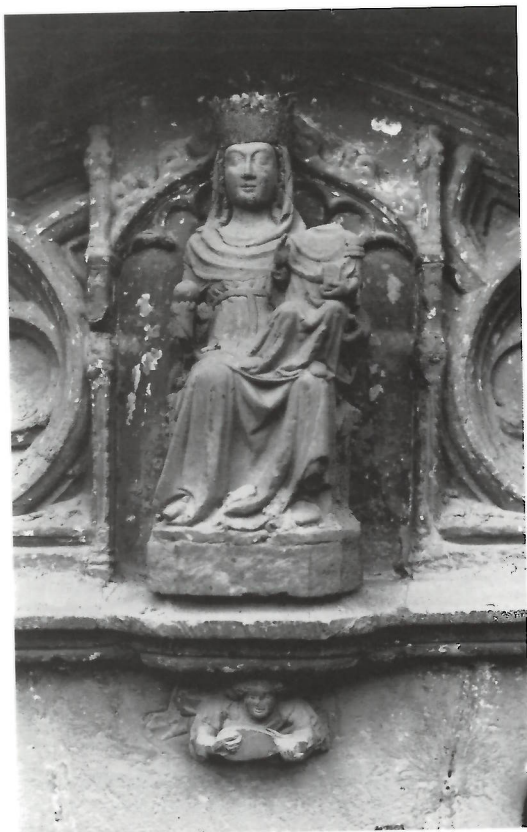
8

8. Imagen de Santa María. Portada Norte. Archivo Mas, 1919

Estaba previsto, en una intervención posterior, restituir la imagen desaparecida reproduciéndola según la fotografía del año 1919 que se conserva en el Archivo Mas (fig. 8), dado su fuerte carácter simbólico. Esta restitución se ha visto facilitada por los hechos que a continuación se relatan.

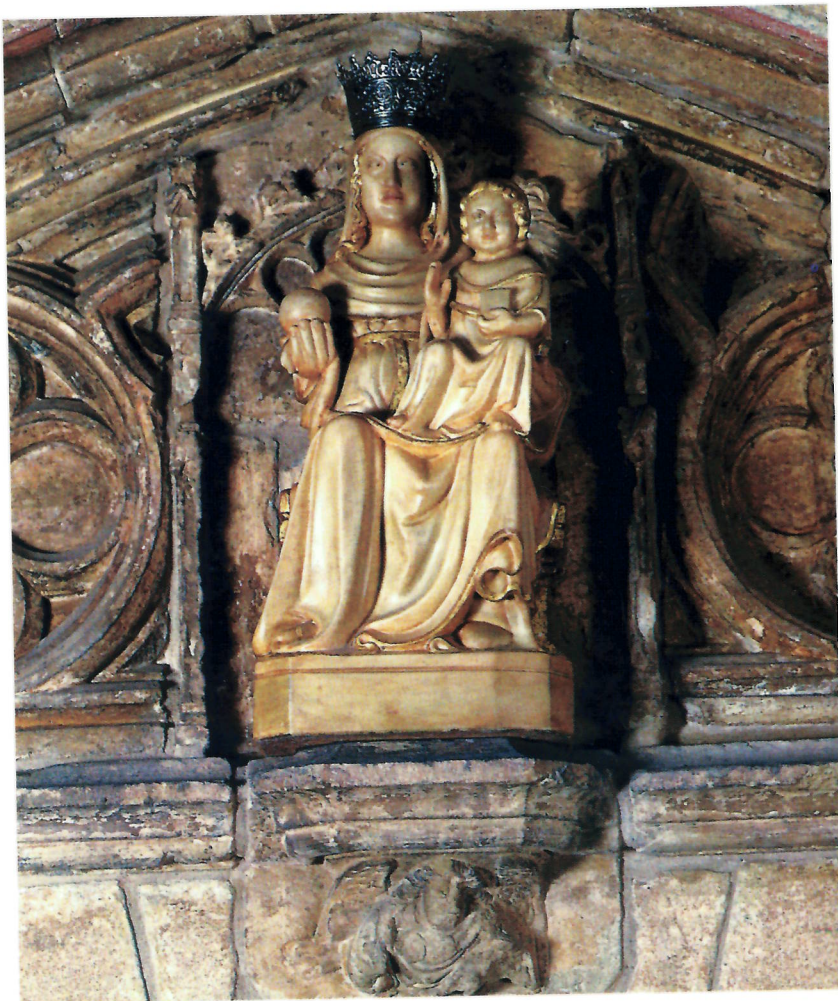
9

9. Imagen de Santa María restituída por José Luís Roig, con los restos de la antigua imagen

Finalmente, por encargo de la *Direcció General de Patrimoni Arístic*, estos ocho pedazos fueron entregados al profesor del Departamento de Conservación y Restauración de Bienes Culturales D. José Luis Roig Salom, que realizó un ejercicio de anastilosis recuperando la imagen que de nuevo se conserva en la Concatedral, proceso reflejado en otro artículo de este mismo número de LOGGIA. El escultor D. Jesús Castelló realizó una reproducción en mármol blanco de Carrara, patinada por los restauradores Reyes Silvestre y Rafael Bernardos y finalmente colocada el 23 de diciembre de 1996 en su primitiva hornacina de la portada norte. La propia *Direcció General* encargó a la orfebrería Hijos de Antonio Piró de Valencia la corona manierista para la reproducción (fig. 9).
